日月光綠科技教育館
ASE Green Technology Education Center

中水回收廠介紹

日月光高雄廠
廠務環工處
謝青霖

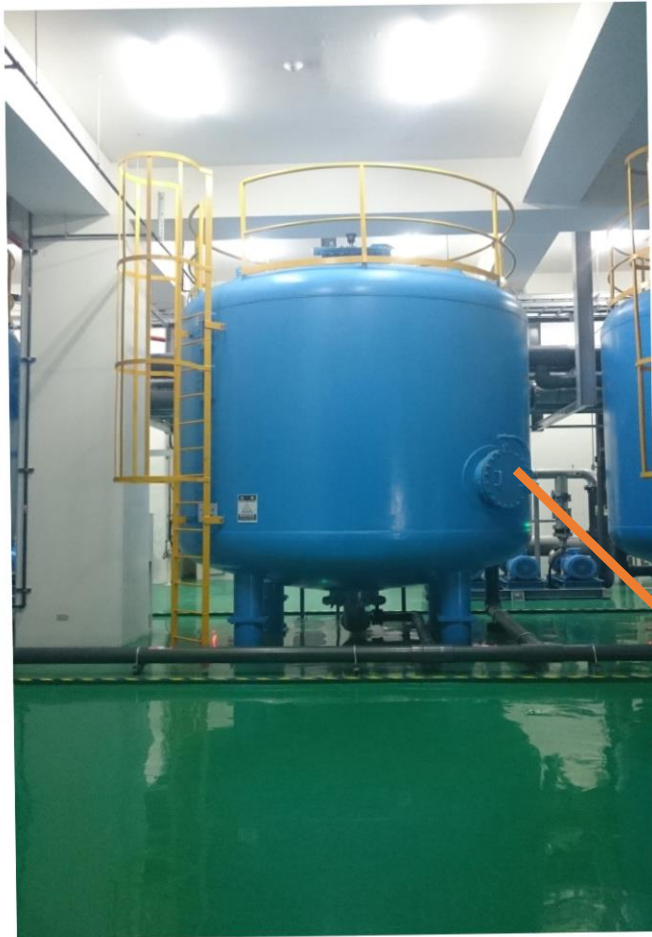
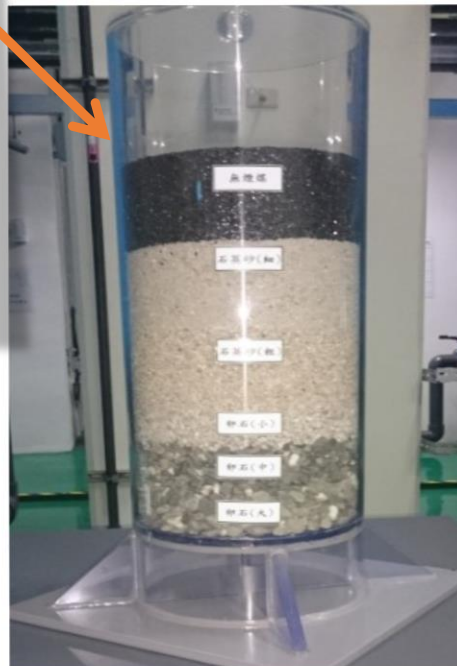
回收系統各單元介紹- MMF過濾系統

- 藉由機械過濾的原理去除水中S.S. (懸浮固體物)

- 濾層由上而下分別為無煙煤、細石英砂、粗石英砂、細礫石、粗礫石。
- 去除效果可將粒徑 $>50\mu\text{m}$ 的S.S.去除99.9%以上。

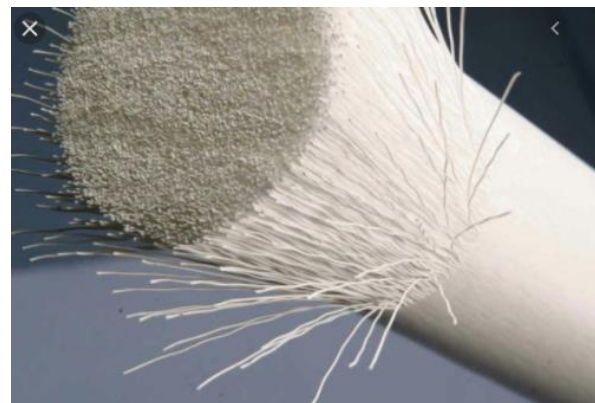
系統配置

1. 超過濾膜是一種多孔性材質，孔徑約在 $0.03 \sim 0.05 \mu\text{m}$ 左右，藉由中空纖維過濾，達到淨水的目的。
2. 系統壓差需 $< 0.7 \text{ kg/cm}^2$ ，運行後依照壓差判斷UF膜阻塞程度進行水洗與藥洗。

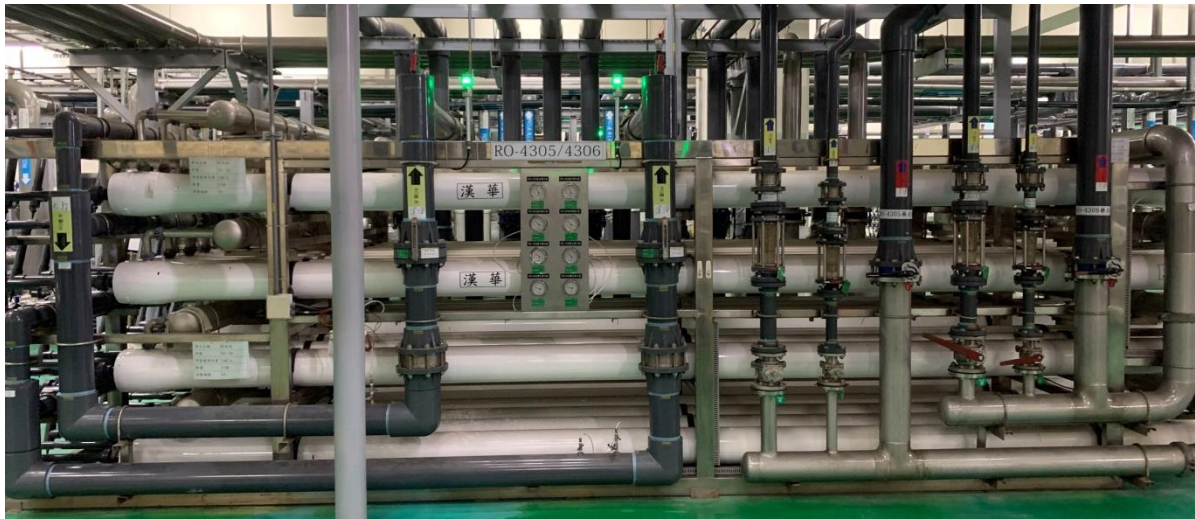
RO 逆滲透:

是利用施加壓力於離子濃度高的原水使水分子通過半透膜而產出純水的技術。

本廠以產出水量做為RO膜阻塞依據過低時，則進行CIP藥洗。
